Hauptuntersuchung gemäß § 29 StVZO  
 Prüfbescheinigung nach Richtlinie 2014/45/EU  
 Roadworthiness Certificate according to 2014/45/EU  
 Berichts-Nr. P069076004246  
 vom 03.04.2023, 12:11  
 HU-Prüfziffer wM&6RDjm  
 Seite 1 von 1

## Bewertungsbericht Oldtimer

**MTL M7**

Erstzulassung	17.09.1963	Typ / Handelsbez.	AU 1000S
Hersteller	AUTO UNION	Aufbauart	Coupe
Türen	3	Fahrzeug-Ident.-Nr.	6820137262
Km-Stand abgelesen	20866	Nächste HU §29 StVZO	04 / 2020
Energiequelle / Kraftstoff	Benzin	Zylinderanzahl	3 / Reihenmotor
Leistung (kW)	37	Hubraum (ccm)	974
Schadstoffklasse:	OLDTIMER	Antriebsart	Frontantrieb
Getriebe	Schaltgetriebe /	Felgen	Stahl mit Radzierblende
Farbe / Farbe	Weiß / Uni / Rot / Uni	Polster / Farbe	Stoff / Rot
Karosseriehersteller	Auto Union	Karosserie-Nr.	6820137262
Karosseriewerkstoff	Die Karosserie besteht aus Stahl.

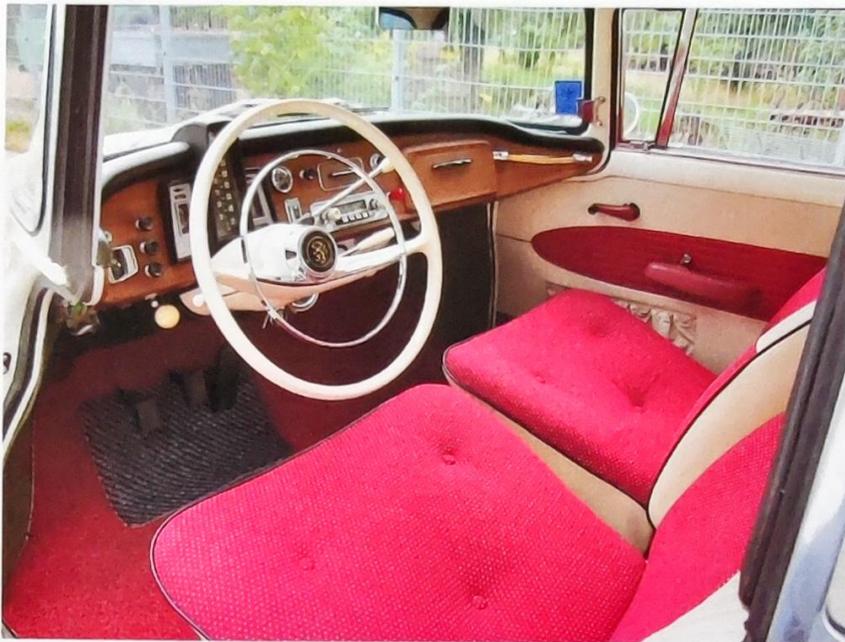
Bild 3 : Innenraum

Der Innenraum des Fahrzeuges weist einen gepflegten Gesamtzustand auf. Lediglich am Himmel sind leichte Verfärbungen erkennbar. Die Instrumente funktionieren einwandfrei.

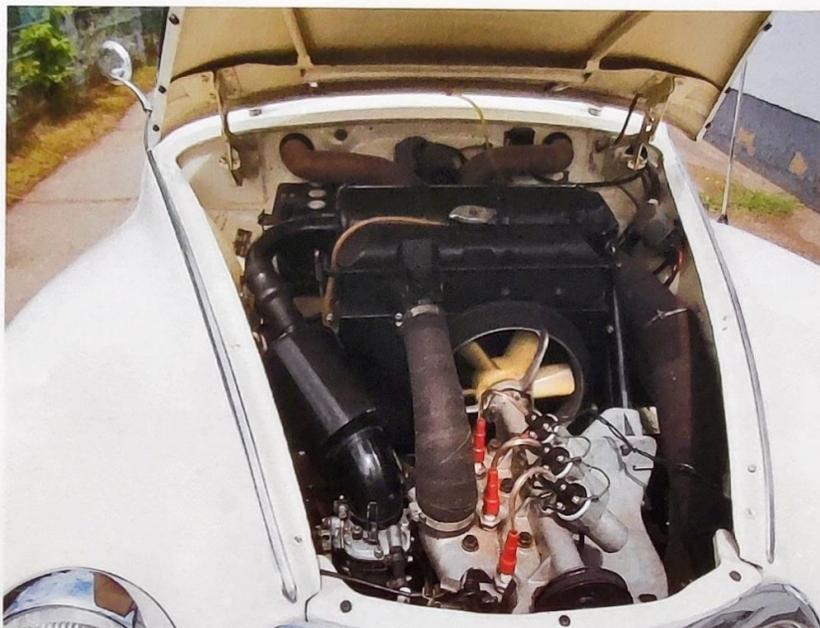
Bild 5 : Motorraum

Bei der durchgeführten Fahrprobe wurden keine atypischen Aggregatsgeräusche festgestellt. Der Motor und das Getriebe sind ölflecht.

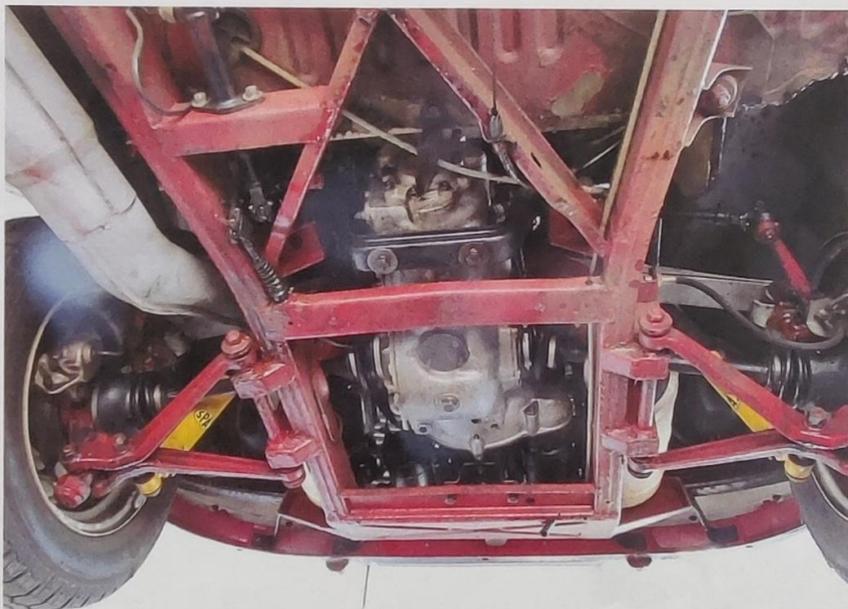
Bild 10 : Bodengruppe vorn

Die Karosserie des Fahrzeuges weist keine Eindellungen und Korrosion auf. Die Lackierung ist bis auf wenige Verschrämmungen an der Oberfläche einwandfrei. Außerdem sind die Reifen in einem guten Zustand und weisen noch genügend Profil auf. Die Bodengruppe ist ohne Anstöße und komplett konserviert.
